# Indeklimakoncentrationer af reasevæske i boliger over et repræsentativt udsnit af danske reaserier

Peter Mortensen og John Hansen  
Eurofins Danmark A/S

Christian Buck og Dorte Glensvig  
COWI A/S

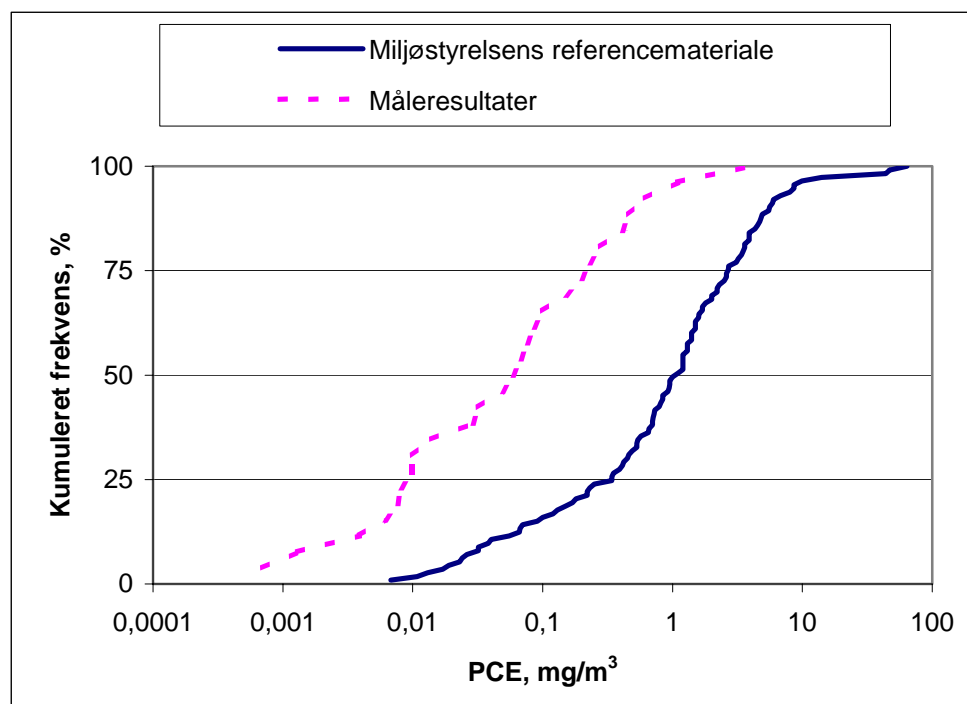
Fordelingen af resultater er vist i nedenstående kumulerede frekvenskurve (figur 3.1). Samme kurve for Miljøstyrelsens referencemateriale er vist i figuren. Bemærk at koncentrationsaksen (x-aksen) er logaritmisk inddelt.

Figur 3.1.: Kumuleret frekvenskurve for indeklimamålinger og for Miljøstyrelsens referencemateriale for perioden før bekendtgørelsens ikrafttræden

I tabel 3.1 er middelværdi og median for de to datasæt præsenteret.
